ESTUDIO DEL ESTADO DE LA FACULTAD DE MEDICINA DE CADIZ				NUMERO DE PLANO	TITULO
PETICIONARIO: VILCHES SEGURA DE LA MATA Y ASOCIADOS S.L		SITUACION: PLAZA GENERAL FRAGELA S/N. CÁDIZ	ESCALA: 1:250	FECHA: OCTUBRE-2003	3
				TECHO DE PLANTA BAJA

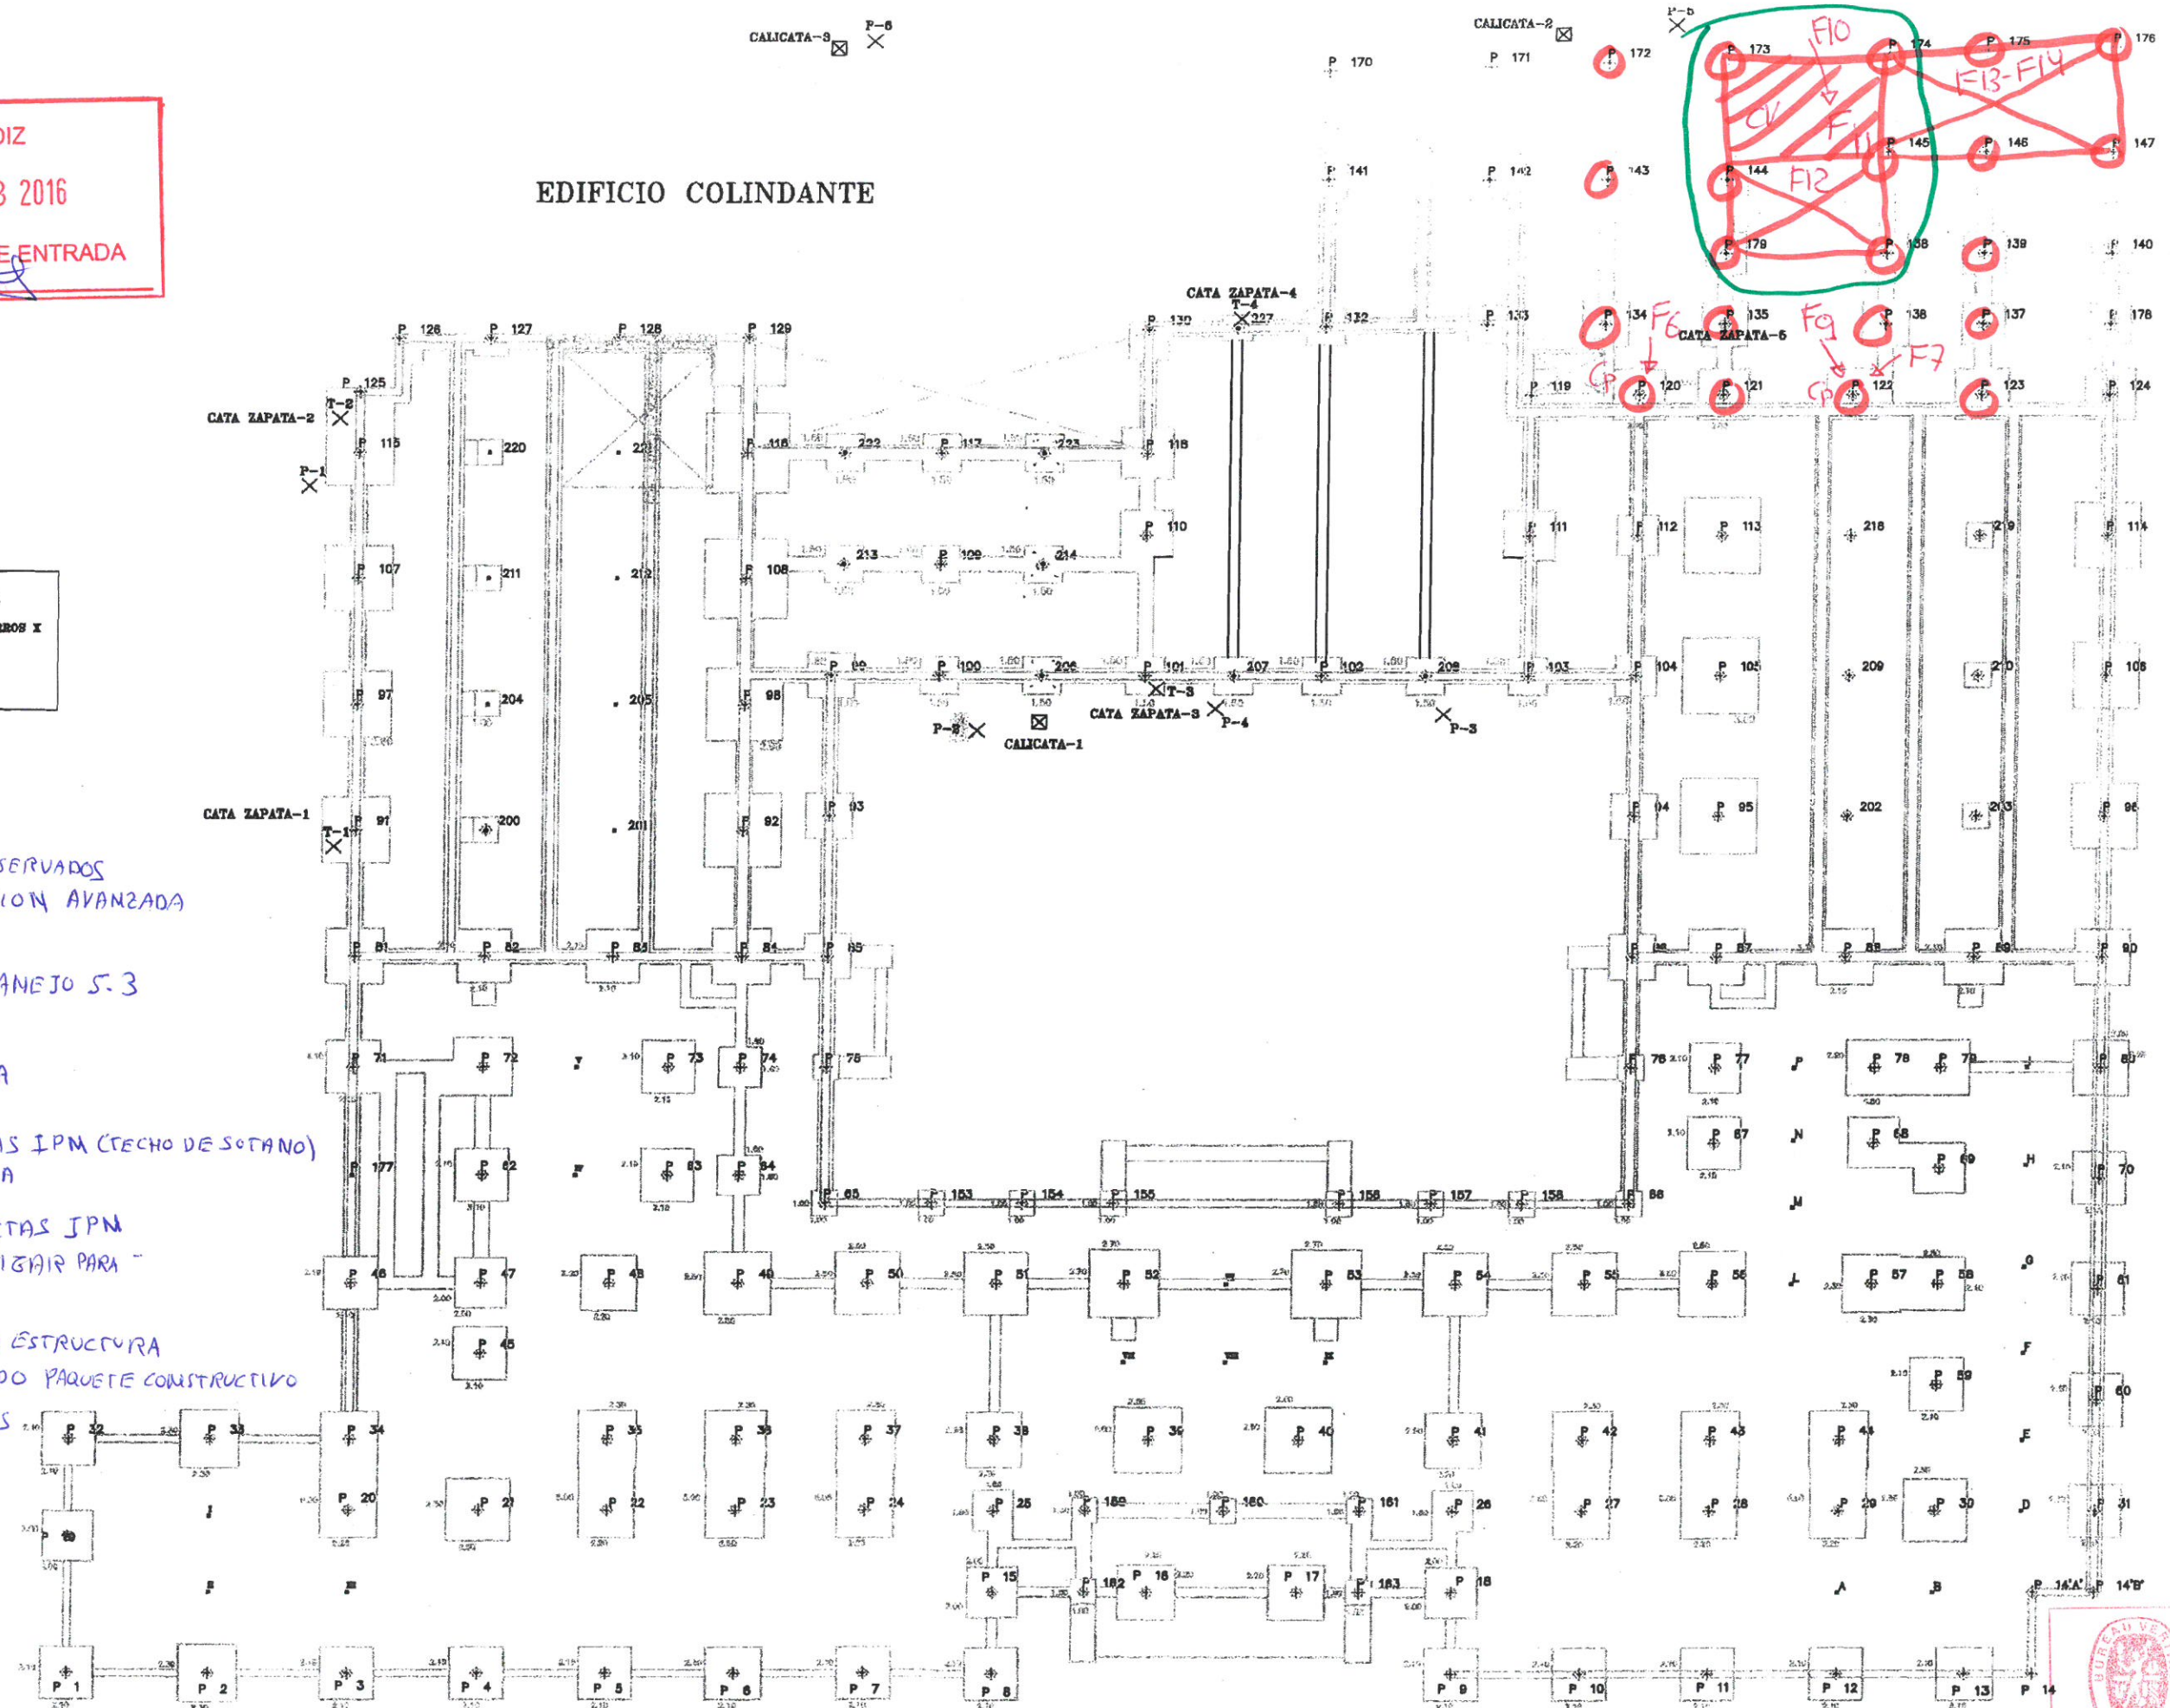
FORJADO SUELO PLANTA BAJA

FORJADO VIGUETAS SIN DAÑOS
 HORMIGÓN PREFABRICADO
 OBSERVADO O INDICADO EN 2003

VIGUETAS CON FORMACION
 DE GOTAS DE AGUA SUPERFICIAL
 ALTALUMEDAD INTERIOR

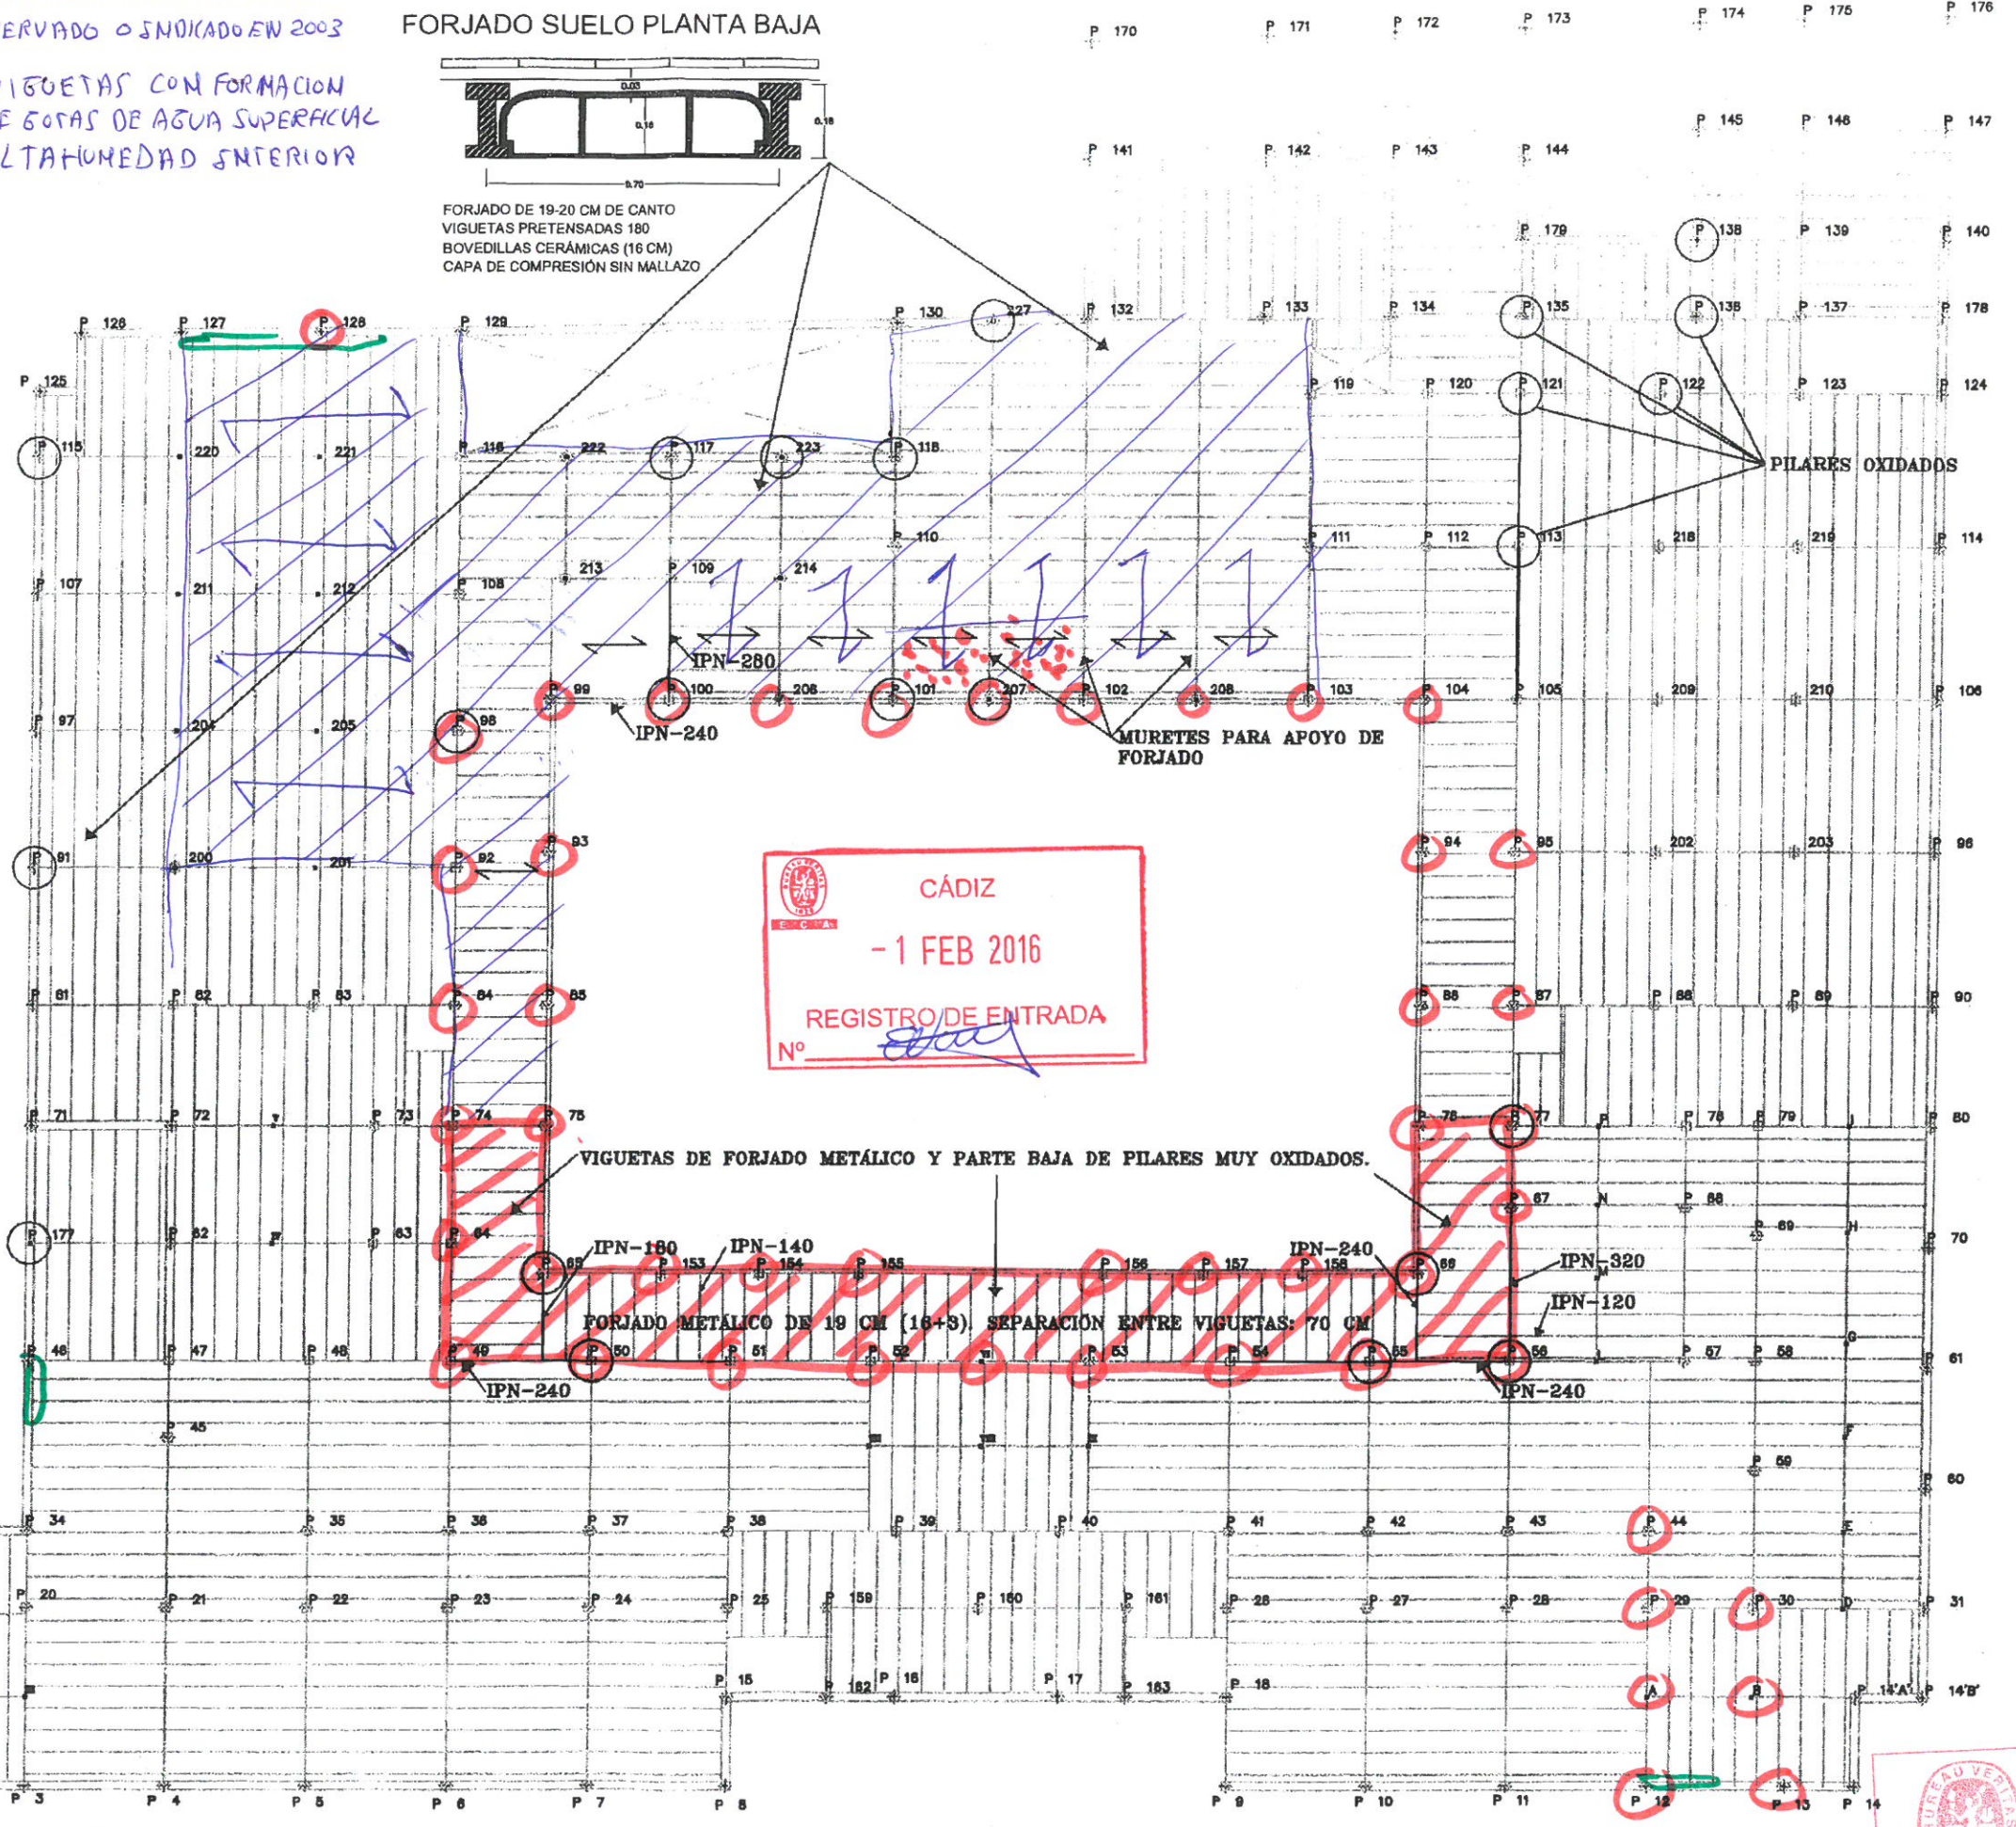
ESTRUCTURA METALICA CORRUSION AVANZADA
 TRAMO A SANEAR DEMOLIENDO
 SOLADO Y CAPA COMPRESION Y
 ENTREVIGADO

PILARES CON CORRUSION EN
 ARAMUYES. AVANZADA.
 SANEAR O CONTROLAR PERIODICAMENTE

VIGUETAS CORRUSION EN
 CABEZA- APOYO EN MURETE

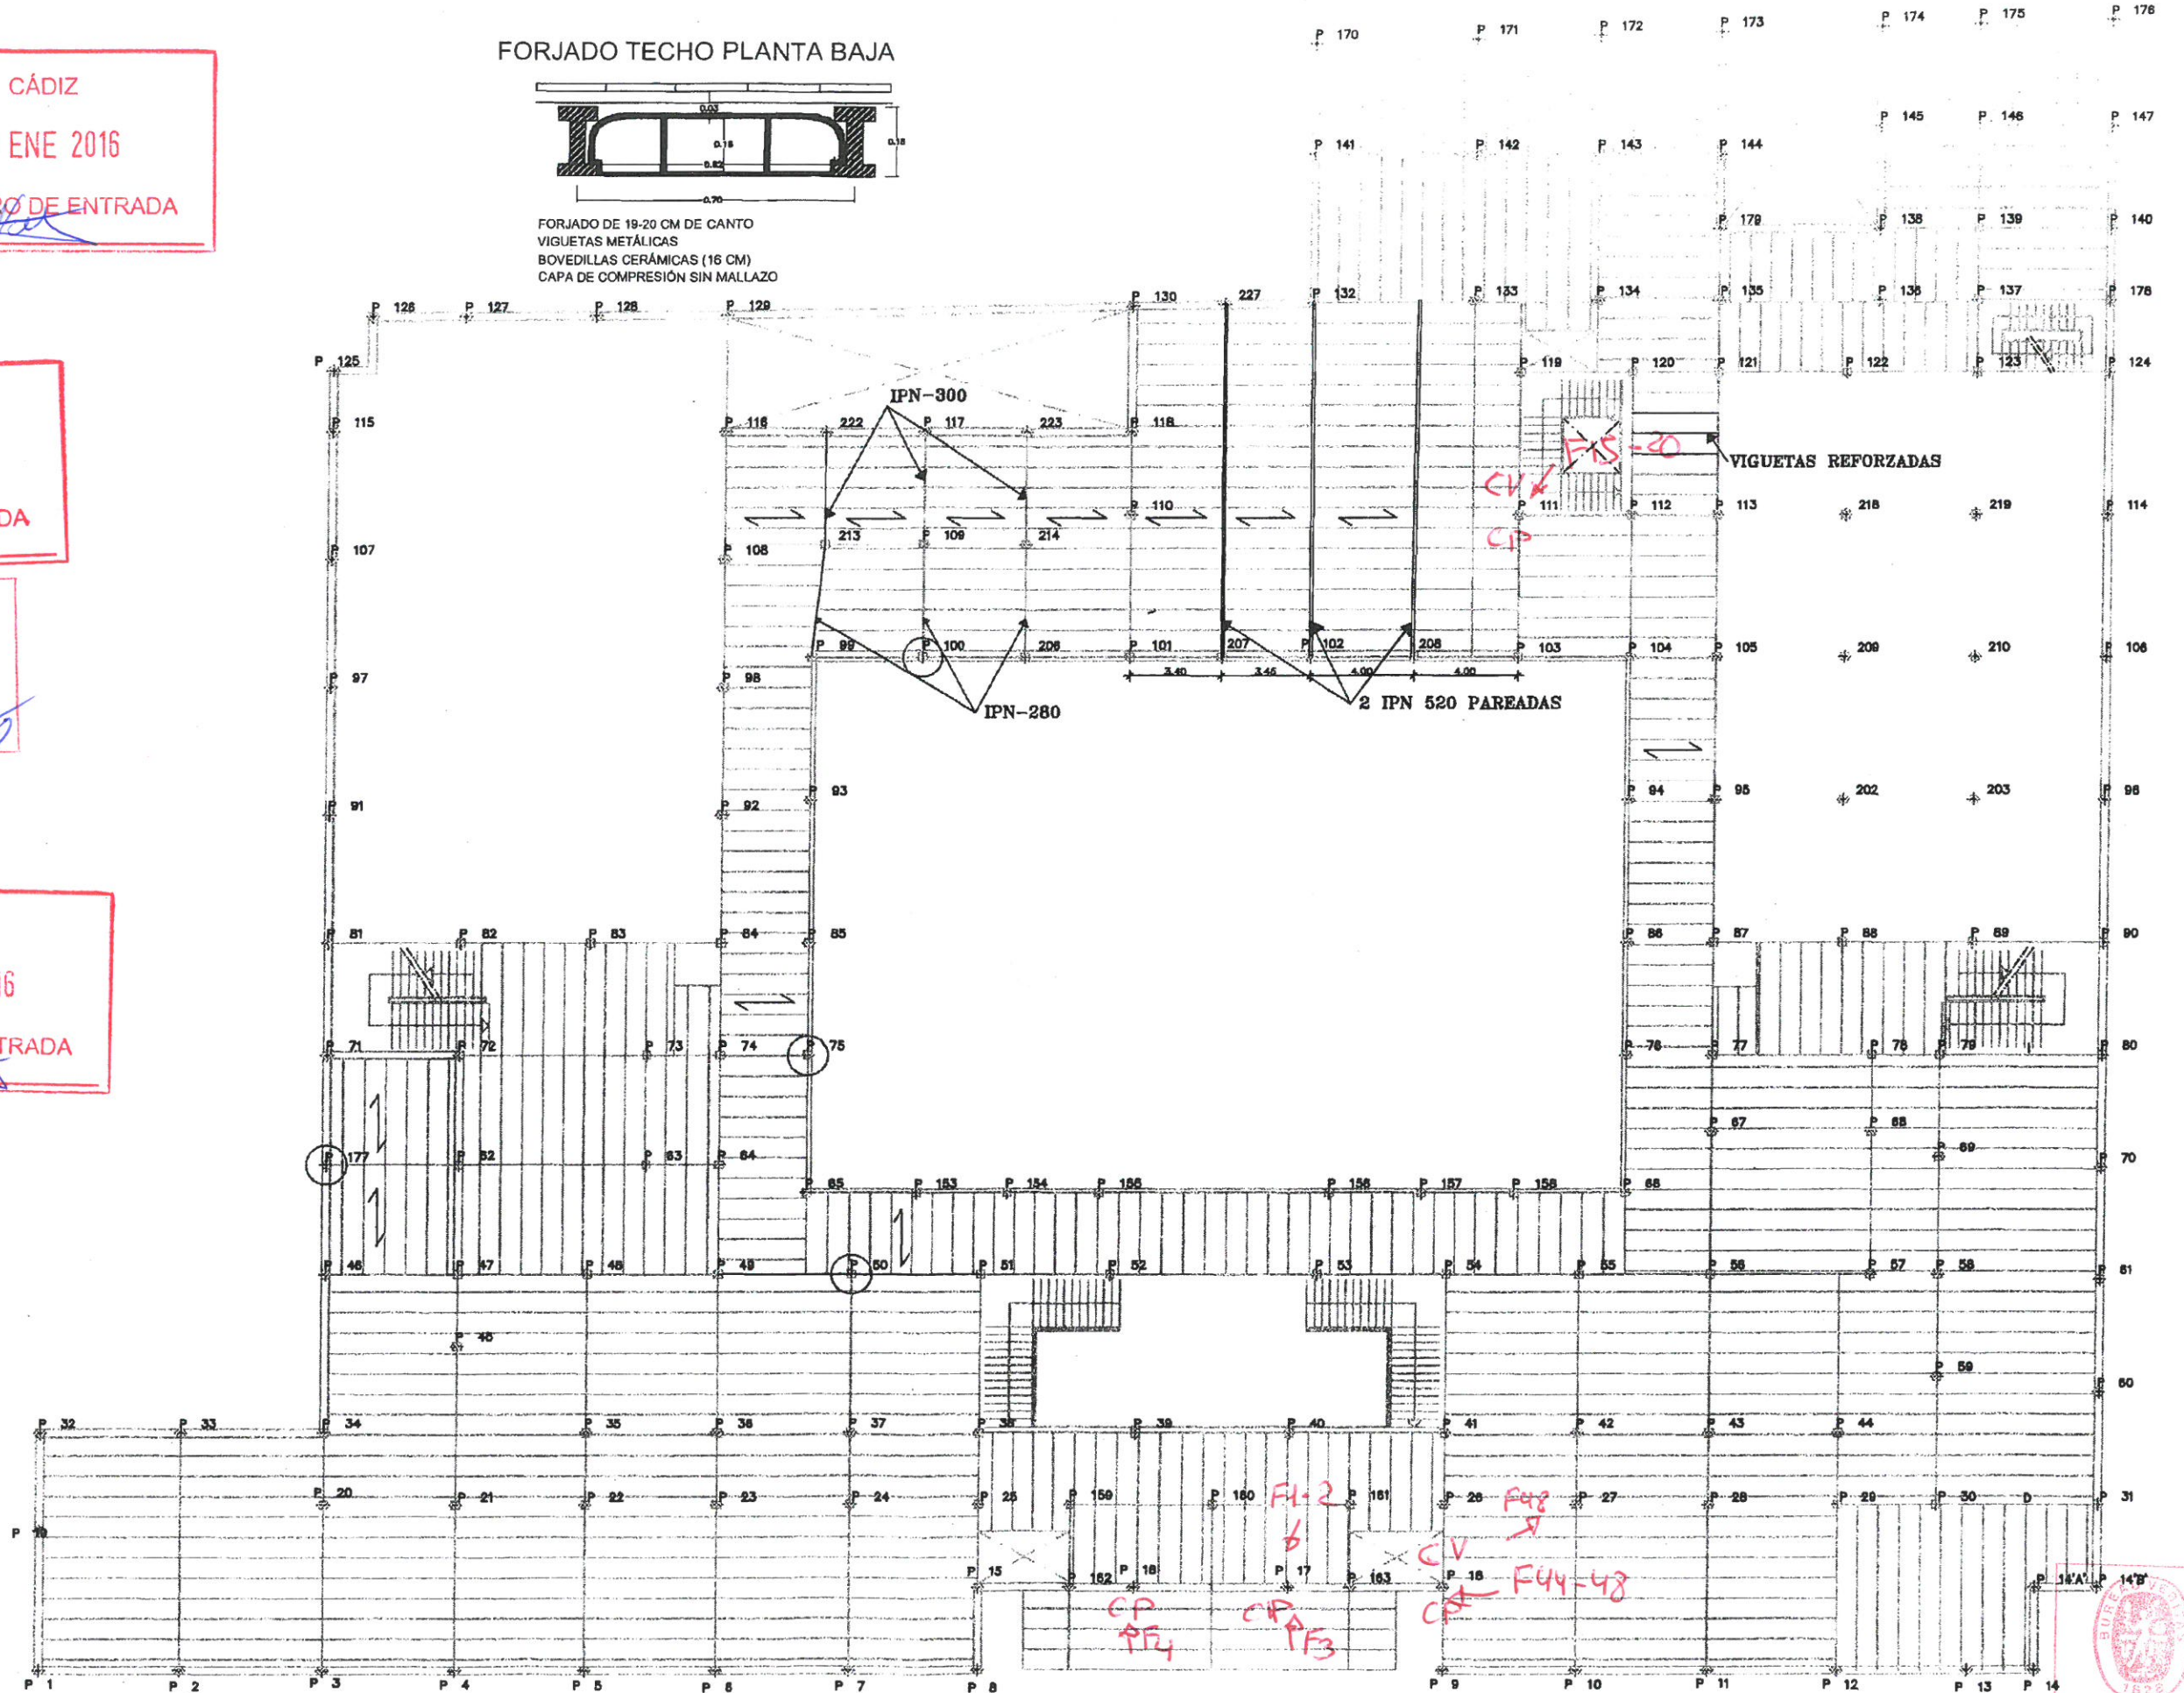
FORJADO TECHO PLANTA BAJA

FORJADO DE 19-20 CM DE CANTO
VIGUETAS METÁLICAS
BOVEDILLAS CERÁMICAS (16 CM)
CAPA DE COMPRESIÓN SIN MALLAZO
