DOCUMENTO 7. ESTUDIO GEOTÉCNICO PROYECTO BÁSICO Y DE EJECUCIÓN

BIBLIOTECA DEL CAMPUS DE ALGECIRAS DE LA UNIVERSIDAD DE CÁDIZ
PLAZA MARIA DE MOLINA, S/N 11202 ALGECIRAS. CÁDIZ

INFORME GEOTÉCNICO PARA EDIFICACIÓN

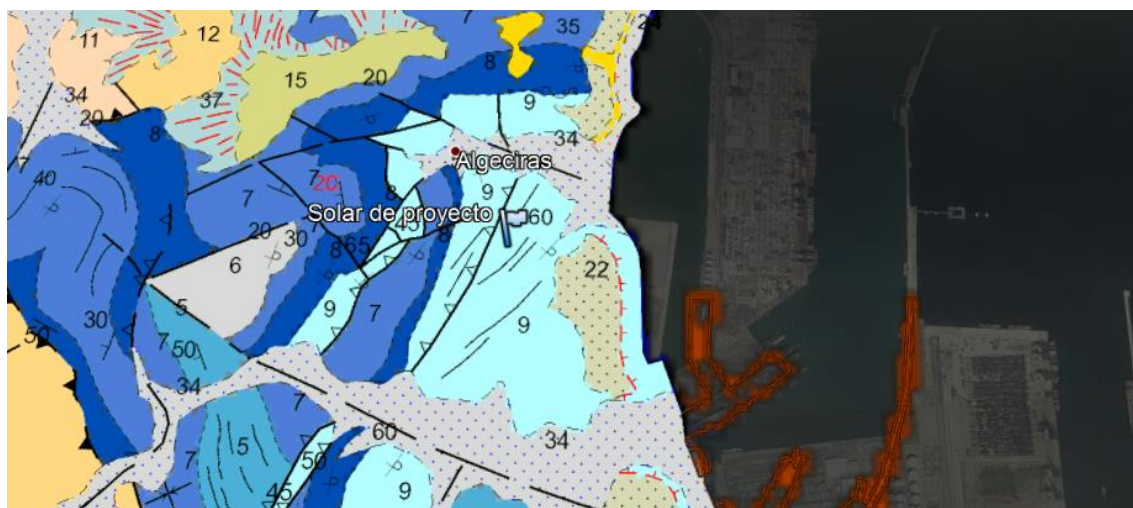
(Superposición de capas SIG: mapa geológico IGME y Google Earth)

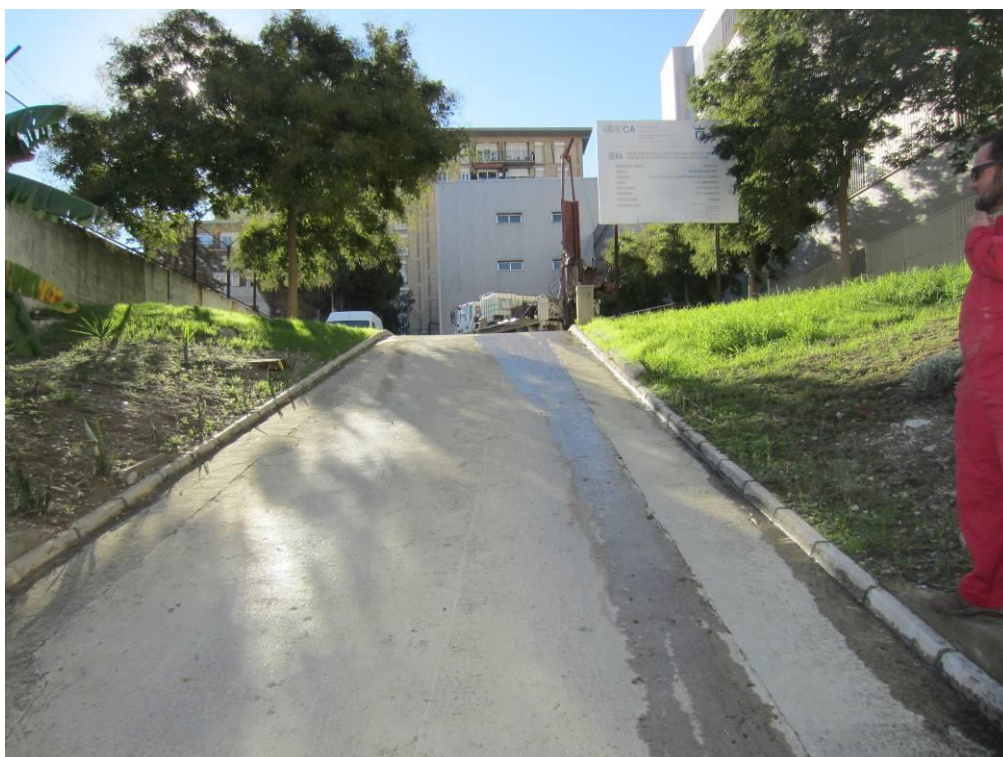
Panorámica del solar desde la Plaza María de Molina. Se aprecia la rampa de acceso a la bolsa de aparcamiento de la Escuela Politécnica.

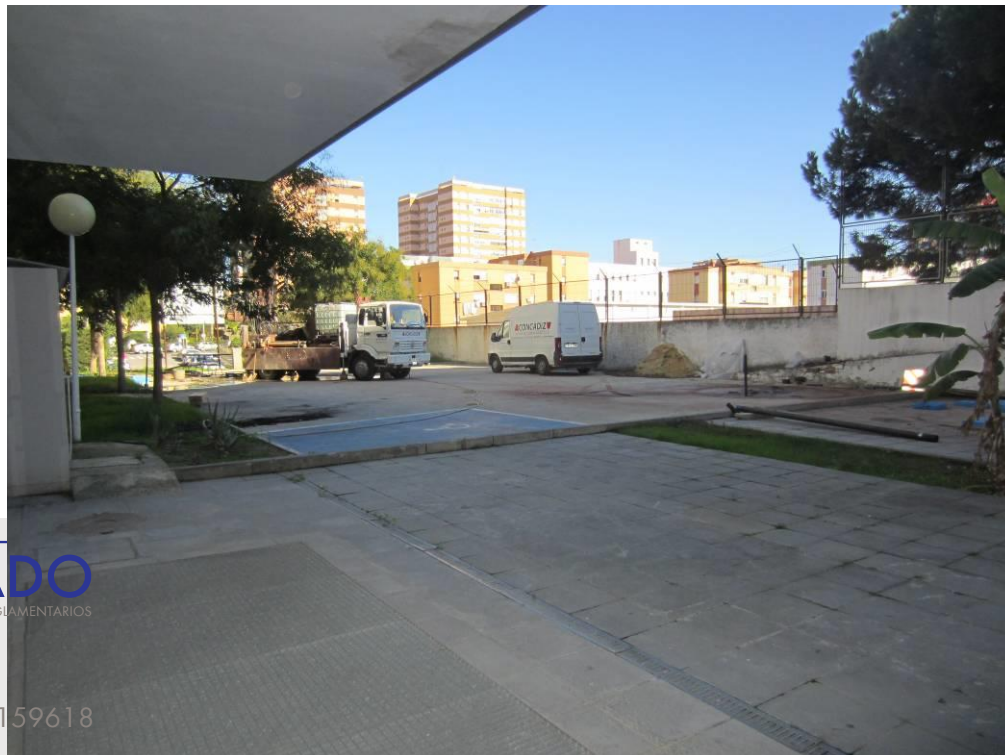
Panorámica del solar en la plataforma de aparcamiento (zona pavimentada).

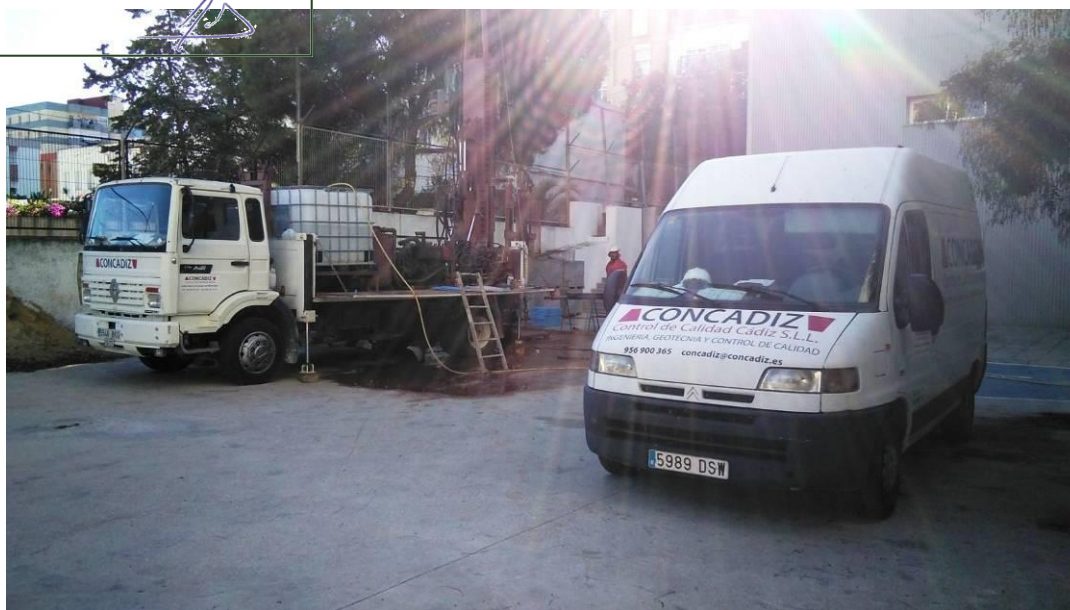
Emplazamiento de la sonda testiguera a rotación en el punto reseñado como SR-1.

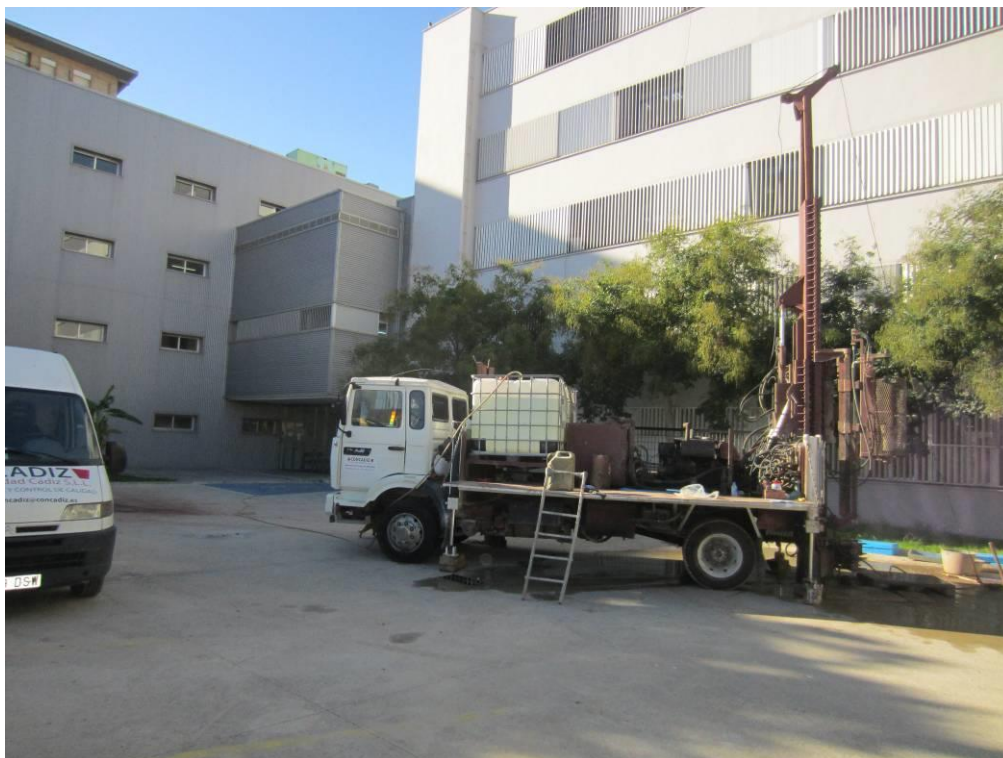
Emplazamiento de la sonda testiguera a rotación en el punto reseñado como SR-2. Al fondo los edificios medianeros.
