ESTUDIO DEL ESTADO DE LA FACULTAD DE MEDICINA DE CADIZ				NUMERO DE PLANO	TITULO
PETICIONARIO: VILCHES SEGURA DE LA MATA Y ASOCIADOS S.L		SITUACION: PLAZA GENERAL FRAGELA S/N. CÁDIZ	ESCALA: 1:250	FECHA: OCTUBRE-2003	3
				TECHO DE PLANTA BAJA

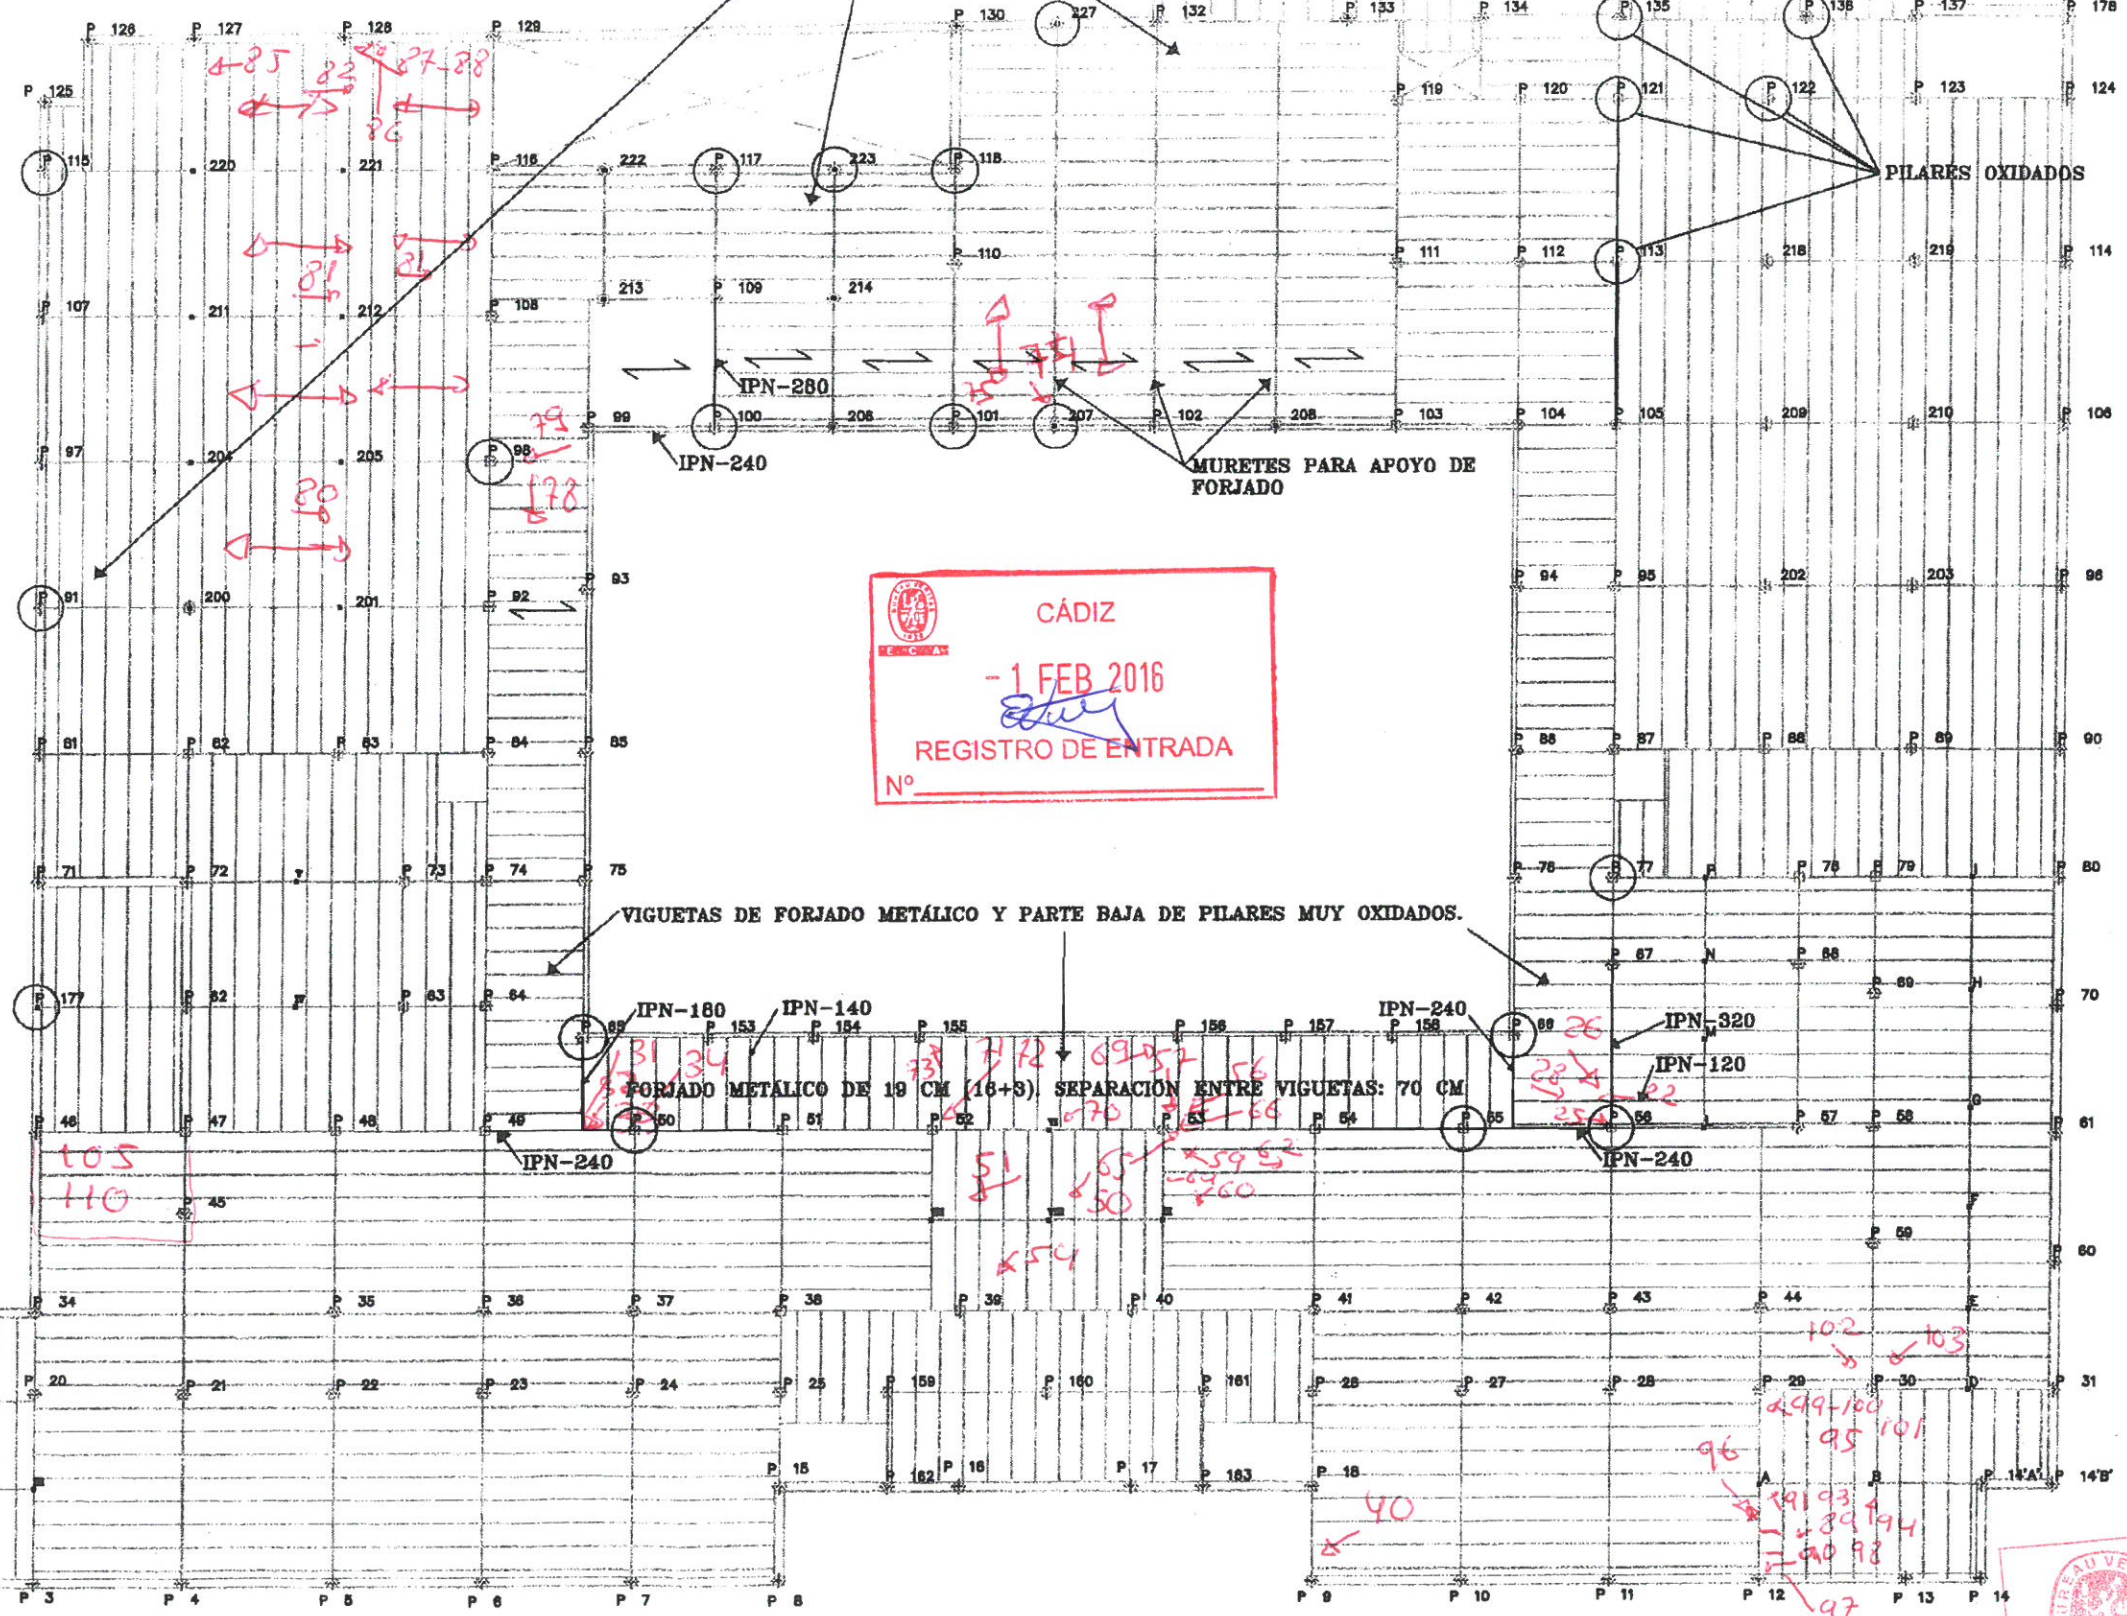
FORJADO SUELO PLANTA BAJA

○ PILARES DE SOTANO OBSERVADOS
O ESTIMADOS CON CORROSION AVANZADA
EN ARRANQUES

☒ PAÑO FORJADO VIGUETAS IPM (TECHO DE SOTANO)
CORROSION AVANZADA

☒ PAÑO FORJADO VIGUETAS IPM
CORROSION A INVESTIGAR PARA -

VIGUETAS CON FORMACION
 DE GOTAS DE AGUA SUPERFICIAL
 ALTALUMEDAD INTERIOR

ESTRUCTURA METALICA CORRUSION AVANZADA
 TRAMO A SANEAR DEMOLIENDO
 SOLADO Y CAPA COMPRESION Y
 ENTREVIGADO

PILARES CON CORRUSION EN
 ARAMUYES. AVANZADA.
 SANEAR O CONTROLAR PERIODICAMENTE

○ TRAMO DE FORJADO Y ESTRUCTURA
A SANEAR DEKOLANDO PAQUETE CONSTRUCTIVO
PATIO Y ENTREVIGADOS

- ARQUETAS EXISTENTES (⊗ No posible su apertura) ACCESO B.V. 2016
- HUECO-ARQUETAS EFECTUADOS POR BV-2016
- PROPUESTAS DE HUECO-ARQUETAS A REALIZAR EN FORJADO PARA POSIBLE SANEADO Y CONTROL DE INVESTIGACION PERIODICA AVANCE CORROSION
